海珠凤阳中海江泰路地块项目“10·16” 一般高处坠落事故调查报告

海珠区人民政府“10·16”一般高处坠落事故调查组

2024年4月

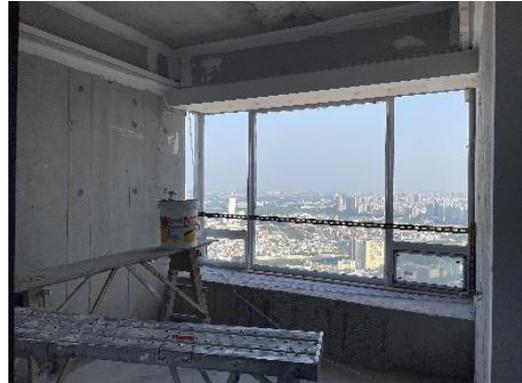
图 2 中海江泰路地块项目 1#楼 47 层
05 单元主卧房

2023年10月16日7时，佳邦建设公司组织工人班组开展日常晨会即班组工人安全教育会后，项目负责人杨*^[16]安排闫*^[17]到中海江泰路地块项目1#楼47层05单元主卧房进行刮腻子作业（详见图1、2）。

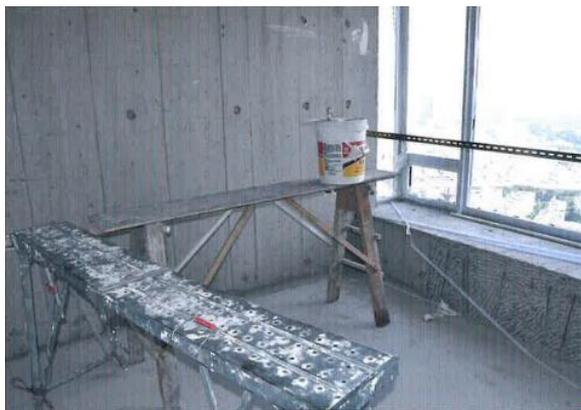
图3 中海江泰路地块项目1#楼47层05单元主卧房

当事人失足点为 1#楼 47 层 05 单元靠东南方向的主卧房窗台，该房间放有一张木质和铁质作业桥凳，其中木质桥凳上有一个灰桶，桶口上放有一把灰铲，灰桶里面留有少量硬化的灰料（见图 3），主卧房间飘窗台长 2.8 米，高 0.5 米，宽 0.6 米，朝向为东南向，飘窗台窗框总高度 1.78 米，中间宽 1.38 米，两侧平开面宽 0.6 米。窗框外延 11cm 位置有一枚与事发时间*穿着鞋纹

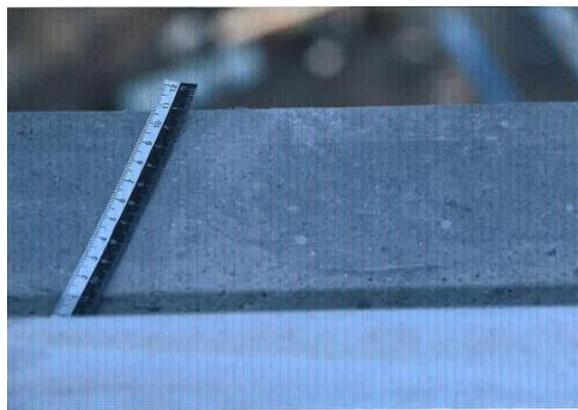
相符的内向鞋印^[22]（见图4），中间窗右侧框边有两处擦拭痕迹（见图5）；飘窗台上方完成角边刮白，未做大面刮白（见图6）。

图4 事发房间窗框外延内向鞋印

[22] 经区公安分局确认，窗框外延位置鞋印与事发时间*穿着鞋纹相符。

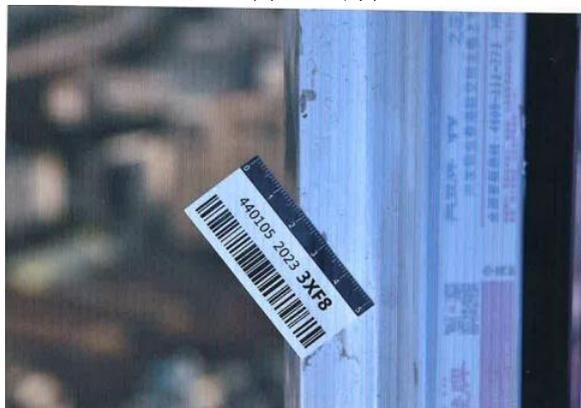
图5 中间窗右侧框边擦拭痕迹

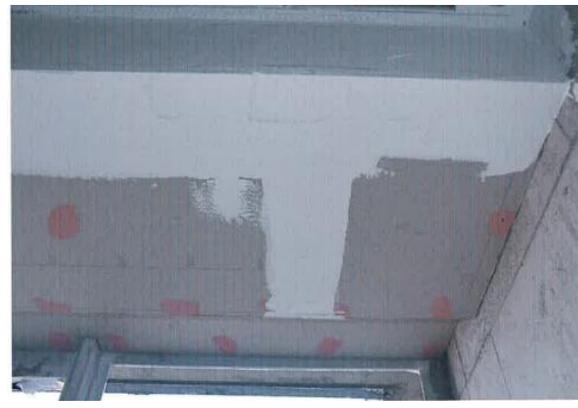
图6 窗台上方天花完成刮灰情况

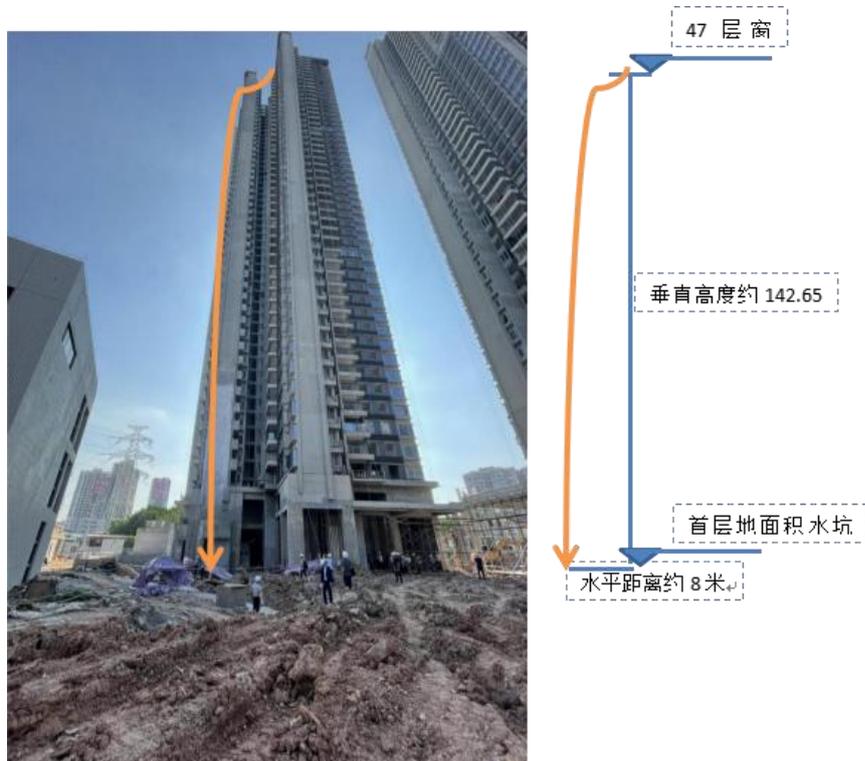
图 7 坠落轨迹还原图

坠落现场为1#楼东南方向对开约8米井口附近（详见图7、8），现场留有一顶安全帽和右断腕臂，断臂戴有劳动手套，左手未戴手套，尸体头、脚前后各有一只软质底工作鞋，右大腿侧

专家组根据勘查分析，对本起事故过程复现描述如下：2023年10月16日，油漆工闫*在1#楼47层05单元靠东南方向的主卧房窗户未安装玻璃、现场防护不足以及个人情绪不稳定、精神恍惚的状态下，于窗台临边准备作业过程中，摘掉手套掏手机，由于身体失衡，导致其从窗台处坠落。
