海珠琶洲广商中心外墙泛光照明工程项目  
“12·18”一般高处坠落事故  
调查报告

海珠区政府事故调查组

2024年7月

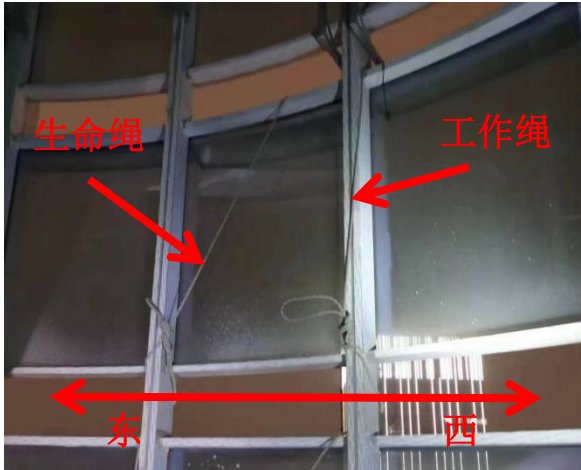
广商中心项目第34层南侧铝合金玻璃幕墙东侧钢柱上绑有1条生命绳，生命绳向上翻越上方钢梁、穿过幕墙洞口向下延伸；西侧钢柱上绑有1条工作绳，工作绳向上延伸，末端呈断裂状，断口位于上方钢梁外侧飘板缝隙<sup>[39]</sup>（详见图1、图2、图3）。支撑固定支架<sup>[40]</sup>固定于工作绳上方（详见图4），工作绳和生命绳未穿绕在支撑固定支架末端的滑轮组上。

图1 广商中心项目第34层南侧的铝合金玻璃幕墙（事故第一现场）

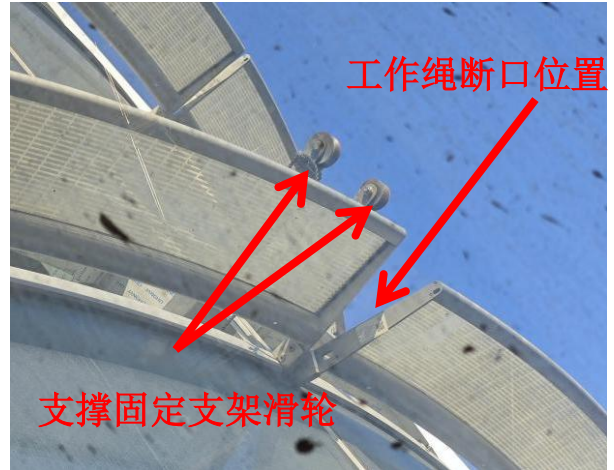
[40] 提交的《广商中心外墙泛光照明工程样板段吊绳专项施工方案》显示，支撑固定支架材质为钢管；规格样式为高0.4m，支架前伸700mm结构支撑，末端满焊两个定滑轮组（详见图2）供工作绳和生命绳使用；采用现场抱箍结构钢梁方式固定。主要用于作业人员工作绳下滑支撑，避免工作绳受力于飘板上，保护现有幕墙外的飘板。

图2 钢梁外侧情况

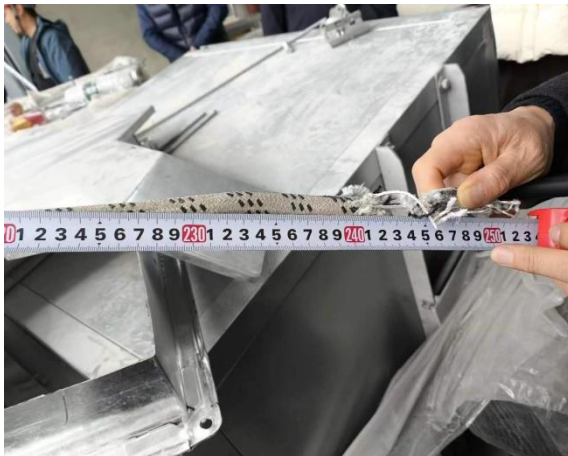
[39] 经现场测量，工作绳破断的部位与工作绳锚固点约2.4m（详见图3）。

图3 工作绳破断部位与锚固点距离

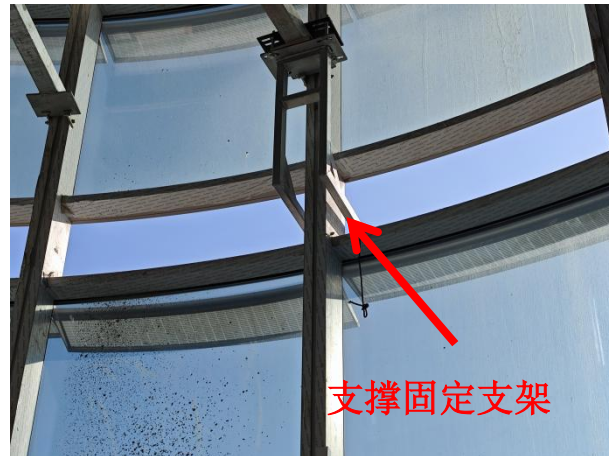
图4 支撑固定支架

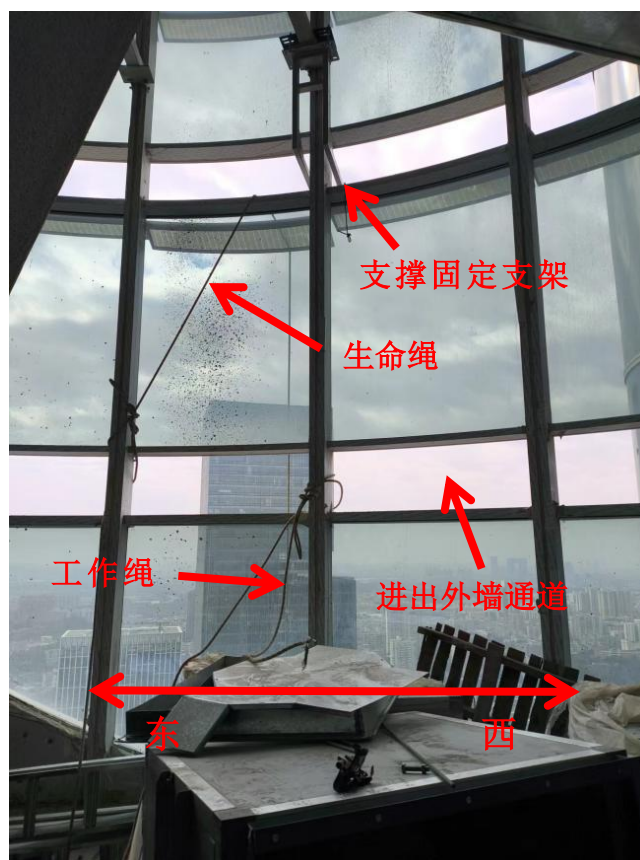
方\*权等人进出外墙的作业通道位于广商中心项目第34层南侧铝合金玻璃幕墙尚未封闭处（详见图5），作业通道离楼面高度约2m。

图5 广商中心项目第34层南侧的铝合金玻璃幕墙（专家勘查现状）

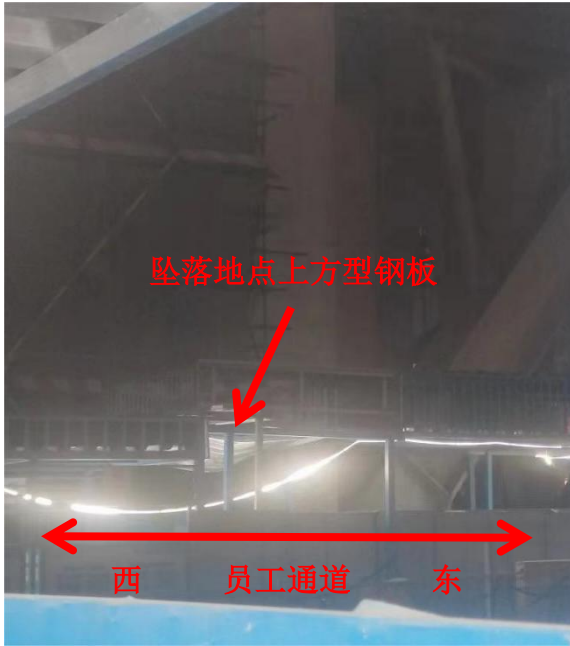
广商中心项目首层南侧设有一条东西走向的员工通道（详见图6），通道上方设有型钢板。通道往西通往工地门禁出入口，往东通往广商中心项目楼体内部。坠落地地点上方的型钢板已被砸穿、防护棚型钢横梁已严重变形（详见图7）。

图 6 首层员工通道

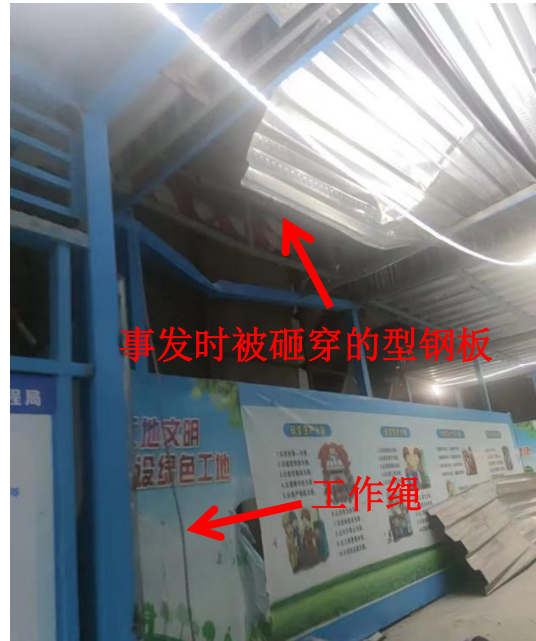
通道北侧围墙垂有1条工作绳，工作绳向上延伸至广商中心项目楼梯南侧的脚手架顶部（详见图7），工作绳首层及第34层断开处呈断裂状（详见图8、图9）。

图 7 首层坠落地点

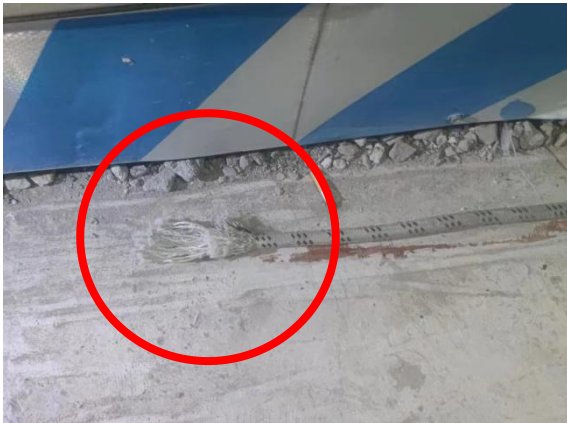
图 8 首层工作绳断口情况

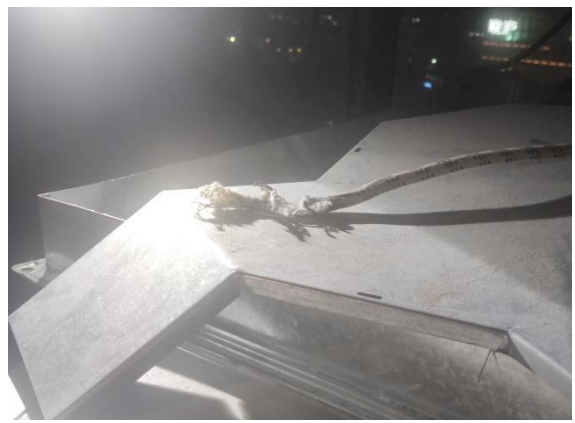
图 9 第 34 层工作绳断口情况

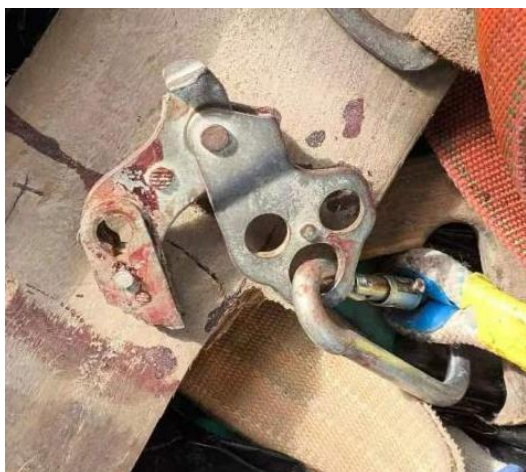
经公安部门核查，事发时方\*权上身由外至内穿橙色高空全被式安全带、黄色反光背心等，其身体下方压有 1 张已损坏的木质坐板。现场有 1 个损坏的自锁器<sup>[41]</sup>（对比详见图 10、图 11）。

图 10 现场损坏的自锁器

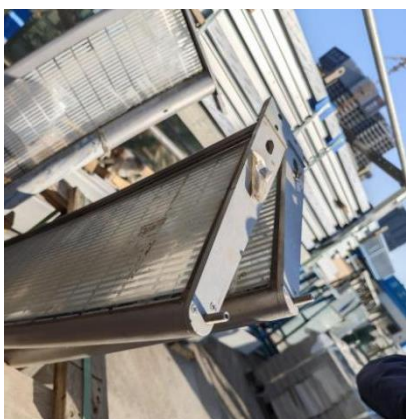
事发前，方\*权抵达 34 层后，穿戴好安全带、绑扎好工作绳和生命绳，在未确保工作绳和生命绳穿绕滑轮组、未按照施工方案要求在工作绳和生命绳与飘板短边檐口<sup>[42]</sup>（详见图 13）接触处设置防磨损衬垫的情况下，穿越 34 层幕墙开口处到室外进行外墙悬吊作业。方\*权下降过程中，工作绳与幕墙外飘板金属直角短边直接刮擦并破断（详见图 14），且与生命绳配套使用的自锁器未起到保护作用，导致方\*权从高处坠落死亡。

图 12 飘板（样板）檐口情况

[42] 现场外墙飘板样板显示，飘板长边为金属弧形边，短边为金属直角边。

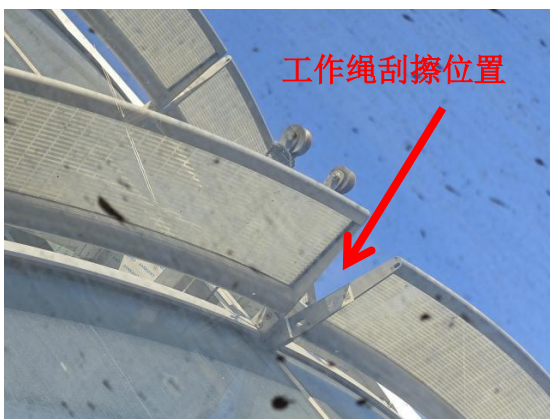
图 13 工作绳刮擦位置
