**海珠华洲广州丽莉服饰贸易有限公司  
“5·3”一般物体打击事故调查报告**

2024年5月3日19时48分许，广州市海珠区华洲街龙潭颖龙北街6号发生一起物体打击事故，事故造成1人死亡，直接经济损失60.55万元。

事故调查组认定，海珠华洲广州丽莉服饰贸易有限公司“5·3”一般物体打击事故是一起因不具备安全使用条件、违规实

施吊装作业造成的一般生产安全责任事故。

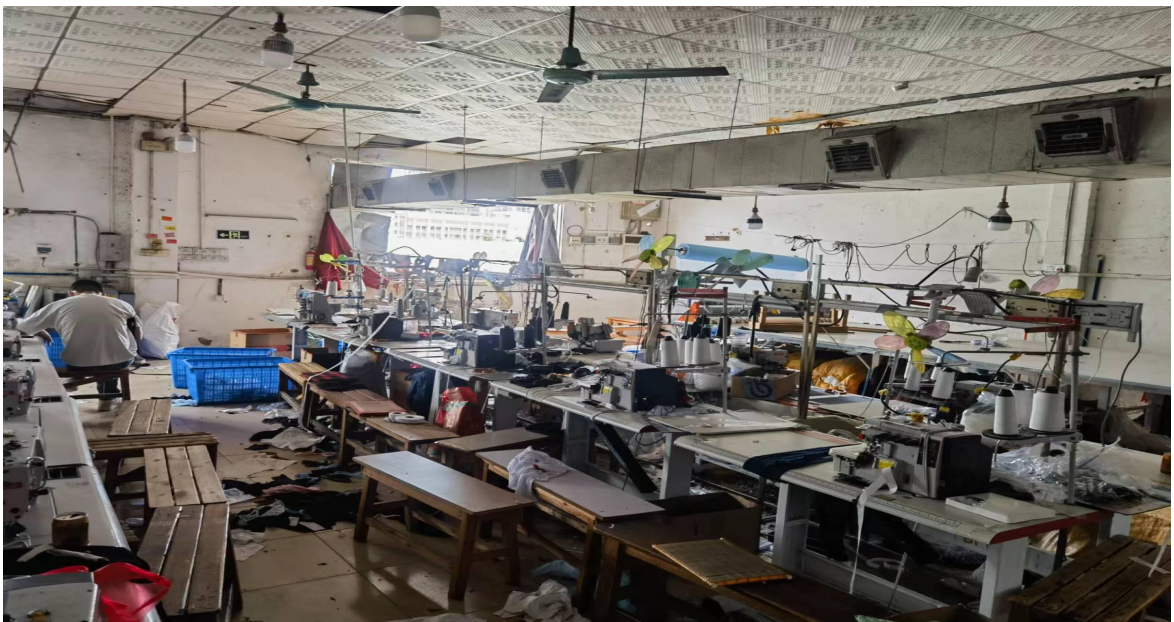
图1 丽莉服饰公司厂房内部情况

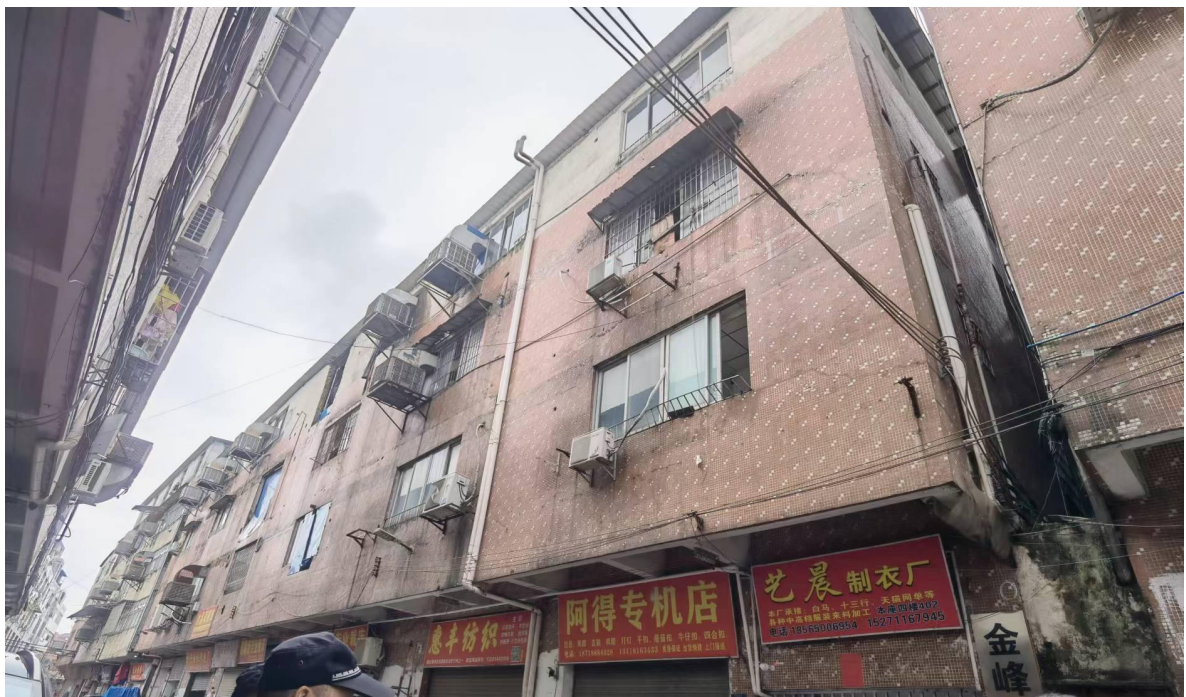
图2 龙潭颖龙北街6号建筑物
