海珠琶洲广商中心外墙泛光照明工程项目  
“12·18”一般高处坠落事故  
调查报告

海珠区政府事故调查组

2024年7月

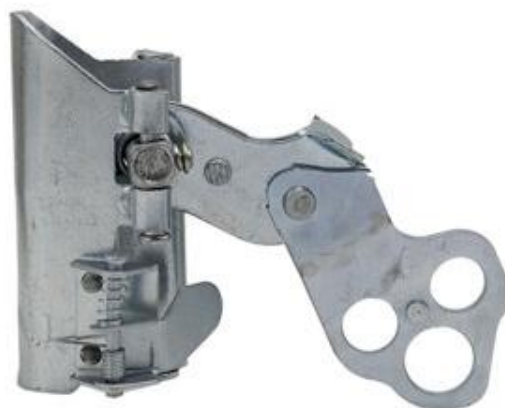
图 11 正常完好的自锁器

经公安部门核查，事发时方\*权上身由外至内穿橙色高空全被式安全带、黄色反光背心等，其身体下方压有 1 张已损坏的木质坐板。现场有 1 个损坏的自锁器<sup>[41]</sup>（对比详见图 10、图 11）。

[41] 提交的《广商中心外墙泛光照明工程样板段吊绳专项施工方案》显示，自锁器材质为不锈钢，主要用于连接安全带与生命绳，当高空作业人员应工作绳断裂而下坠时，自锁器会因人体的重量拉动而自锁，使下坠的人被生命绳拉住。
